# 电站锅炉水冷壁高温腐蚀成因与对策研究

## Study on high temperature corrosion products composition of water wall tube in a utility boiler and assessment of reconstruction

## 1 某电厂高温腐蚀现状

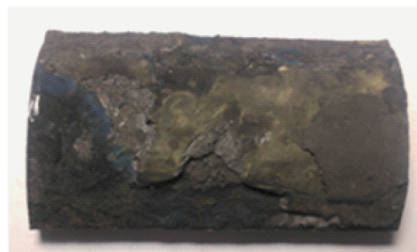
材质为 SA-210C 碳锰钢,  $\phi 63.5\text{ mm} \times 7.5\text{ mm}$ 。在某次停炉检修期间发现炉内燃烧器区域水冷壁管存在严重高温腐蚀现象(图 1),管壁减薄,减薄厚度约  $1.5\text{ mm}$ ,达管壁厚度的 20%,沿炉高方向看到水冷壁管整体被腐蚀产物包覆,管外腐蚀区域存在类似气流冲刷形成的腐蚀凹槽,腐蚀物沿管径向呈不均匀分层结构,局部有脱落的痕迹,不同腐蚀区域颜色不同,肉眼可分辨的典型腐蚀区域至少有 2 种:具有金属光泽的致密蓝色腐蚀物和细颗粒黄绿色腐蚀物,说明不同腐蚀区域的腐蚀产物成分存在较大差异。取样管外壁腐蚀产物呈明显分层结构,在其他类型燃料锅炉中也有该现象产生<sup>[12-16]</sup>。

图 1 割管后的腐蚀管样

为了改善炉内还原性气氛, 适应难燃的贫煤煤质特性, 对原有燃烧器进行了改造, 具体改造措施:

3) 燃烧组织不合理, 火焰刷墙形成还原性气氛, 是高温腐蚀的主要原因。通过燃烧器改造, 重新组织炉内空气动力场, 火焰刷墙现象得到明显改善, 缓解了高温腐蚀。

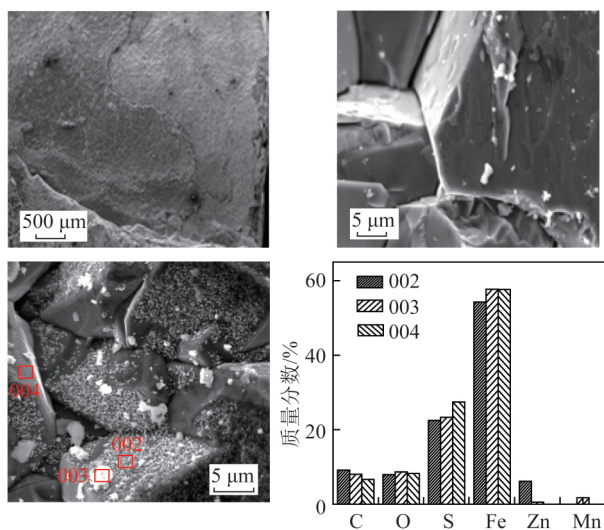
所示,腐蚀产物呈多层分布,为烟气中气相产物在管外壁冷凝沉积,腐蚀产物由不同大小的颗粒状物质覆盖。腐蚀产物呈规则六方晶体结构,尺寸在10~20 μm,结合EDS元素分析可知,004区域主要元素组成为Fe、S、O,为铁的氧化物和硫化物。

图2 蓝色腐蚀层微观形貌及EDS元素分析

蓝色腐蚀层形状致密,与金属的“烤蓝”工艺类似,推测氧化物成分主要为 $\text{Fe}_3\text{O}_4$ ,硫化物主要为FeS晶体。在FeS晶体上零散分布大小不一、形状不规则的颗粒,这是烟气中颗粒物的主要来源,初步判断为未燃尽煤粉。选取图2 SEM谱图中002、003区域进行EDS元素分析,发现含有大量未燃尽碳,进一步证实为煤粉颗粒,除C元素外,有较多的S、Fe元素,说明腐蚀产物FeS很大程度直接来源于入炉煤中的黄铁矿受热分解,其主要反应式为

煤中黄铁矿在高温下受热分解,生成的FeS以气态形式释放,FeS熔点为1195℃,在温度较低时,可稳定存在,遇到温度相对较低的水冷壁(400~500℃)时,会在管壁上冷凝沉积,呈多层分布结构。

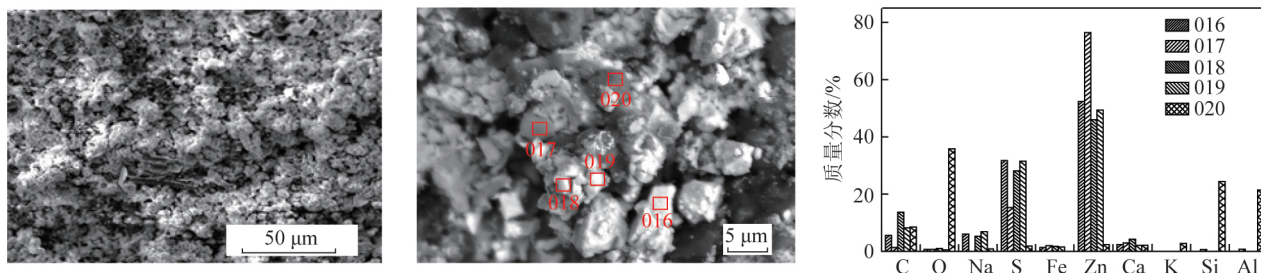
与蓝色腐蚀层不同,黄绿色腐蚀层为多孔疏松结构(图3),有熔融状的煤灰球形颗粒,结合EDS分析可知,产物主要为多种金属硫化物,其中ZnS含量最多,ZnS是闪锌矿的主要成分,根据纯度不同,可呈现白到黄之间的不同颜色。除Zn以外,还含有Na、Al、K、Fe、Ca、Ga等金属元素和C、O等非金属元素,再次证实管壁外侧覆盖物的主要成分源于煤,说明存在火焰刷墙现象。

图3 黄绿色腐蚀层微观形貌及EDS元素分析

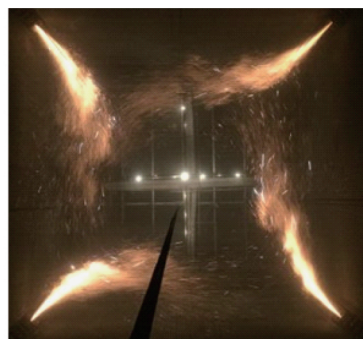
对改造后的炉内进行空气动力场冷态烟花测试, 发现整体切圆状况良好, 符合设计要求, 无偏离炉膛几何中心。一次风切圆直径为 790 mm, 基本与设计值吻合, 各层气流相对舒展, 无明显贴壁现象, 炉内烟花模拟的火焰充满度良好, 如图 4 所示。

图 4 冷态空气动力场烟花测试 (D 层、一、二次风混投)

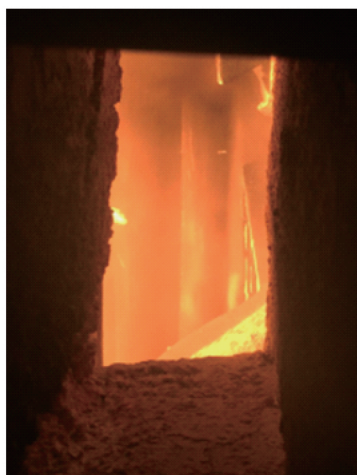
改造后锅炉对煤种适应性极大改善, 提升了燃烧稳定性和防结渣能力, 贫煤 50% 掺烧比例下, 锅炉出力保持 800 t/h 以上连续运行。看火孔火焰均匀, 未发现大块连续结焦现象 (图 5), 火焰刷墙现象得到明显改善。

图5 水冷壁看火孔处结焦状况
